# COMUNE di BRONTE

**Rifugio e Area Territoriale circostante a Piano dei Grilli**

**PROGETTO DI FATTIBILITA' TECNICO ED ECONOMICA**

OGGETTO : Documentazione Screening "VInCA"  
Rilievo fotografico aree di intervento

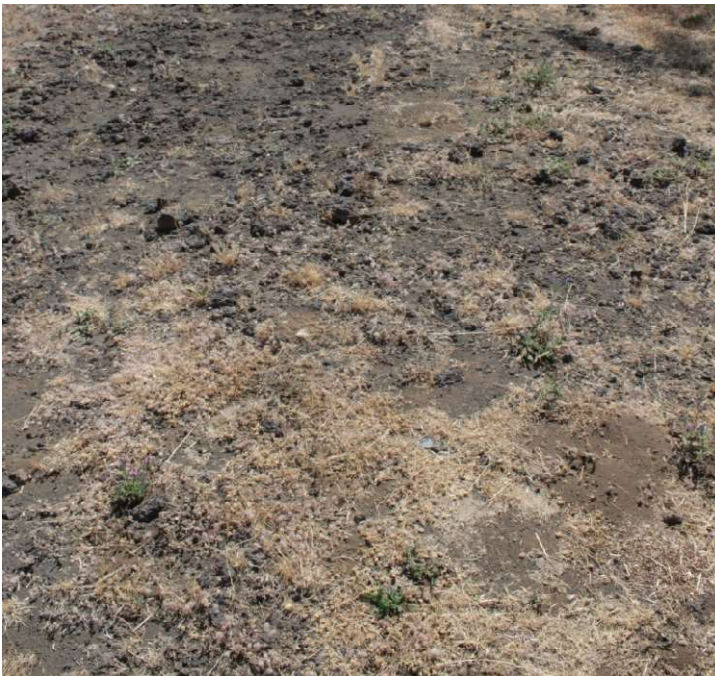
Foto A1

**A - Superfici terreni dove non sono visibili affioramenti di rocce laviche**

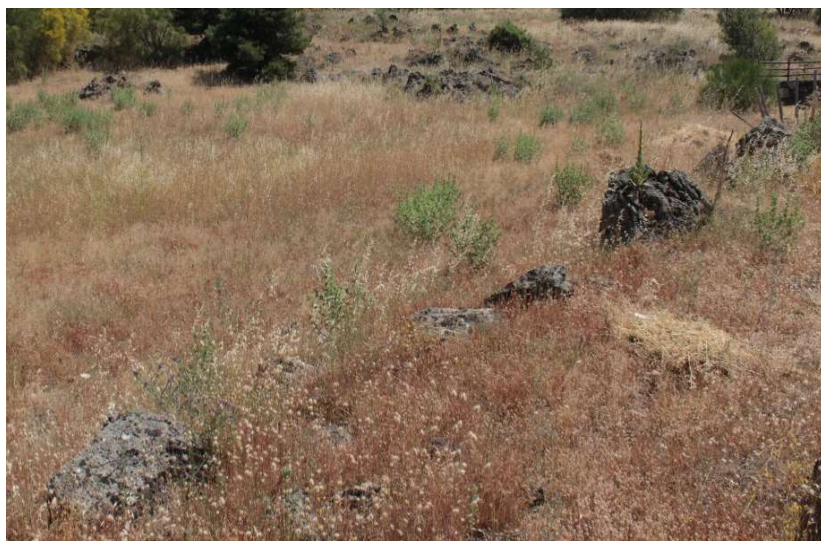
Foto B1

**B - Superfici terreni dove sono  
visibili affioramenti di rocce  
laviche**

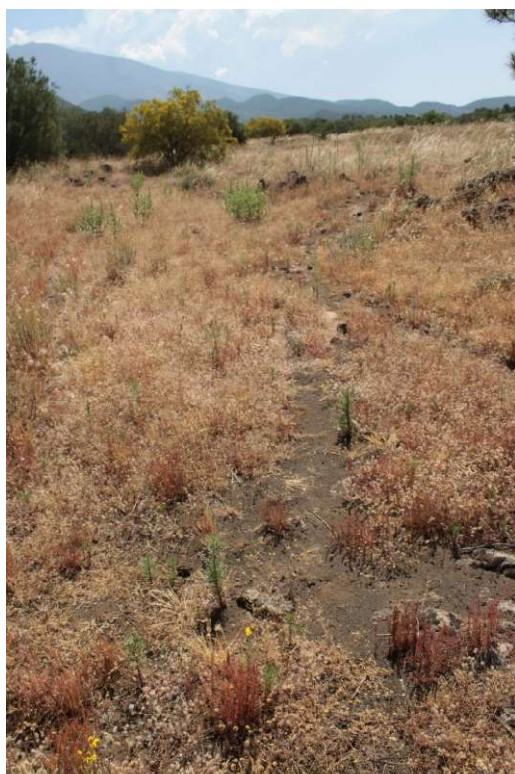
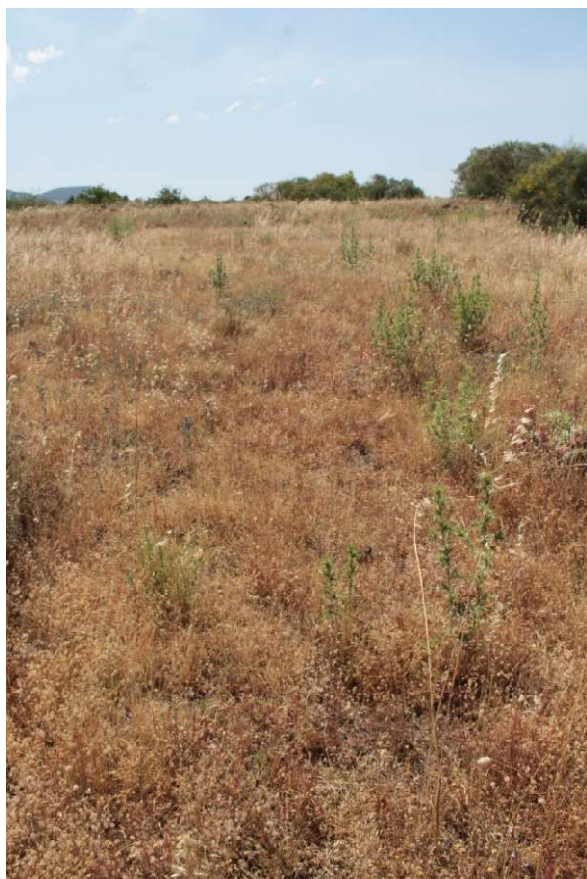
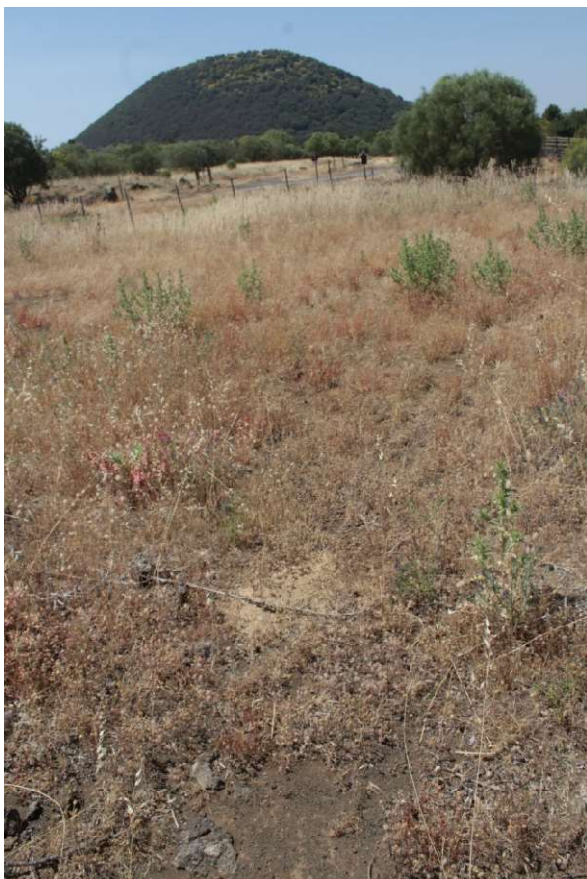
Nelle Foto da 11 a 14 non è facile individuare la continuità della vecchia stradella ma lungo il percorso scelto per il rimanente tratto di stradella la tipologia del terreno è analoga a quella delle foto A1 , A2 e A3

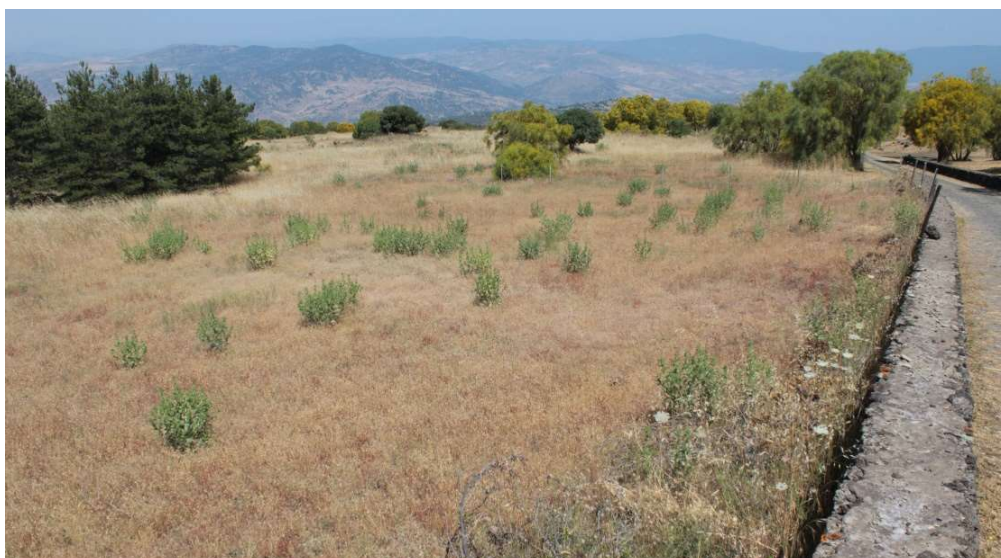
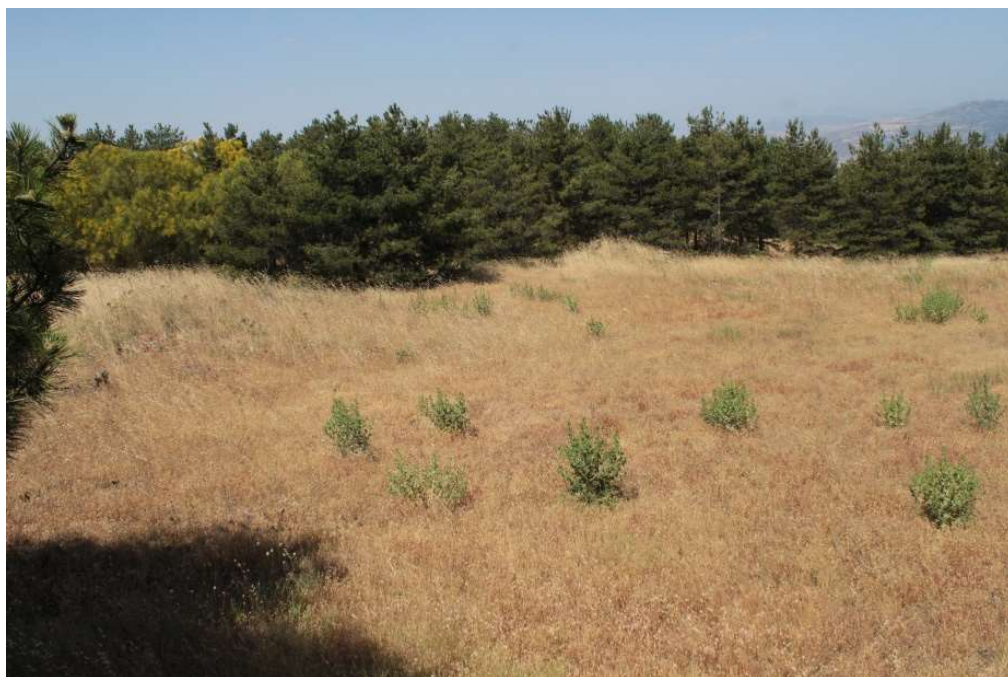
Per l'intera area la tipologia del terreno è analoga a quella delle foto A1 , A2 e A3 e quindi non è presente alcun affioramento di colata lavica

In questa zona dell'area complessiva oggetto della proposta di concessione di valorizzazione non viene attuato dal soggetto proprietario alcun intervento di taglio delle sterpaglie secche con rischio permanente di incendio

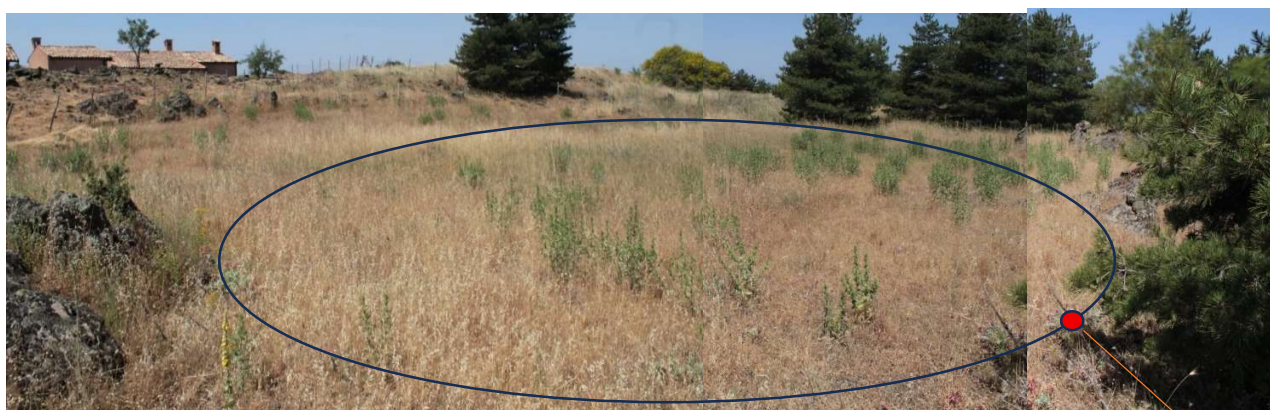
Foto panoramica 2

Confini indicativi dell'area natura

La superficie indicativa dell'area natura rientra interamente nella tipologia delle foto A1 , A2 e A3 rimanendo ai margini esterni pochi affioramenti lavici molto degradati della tip. foto B1 , B2 e B3

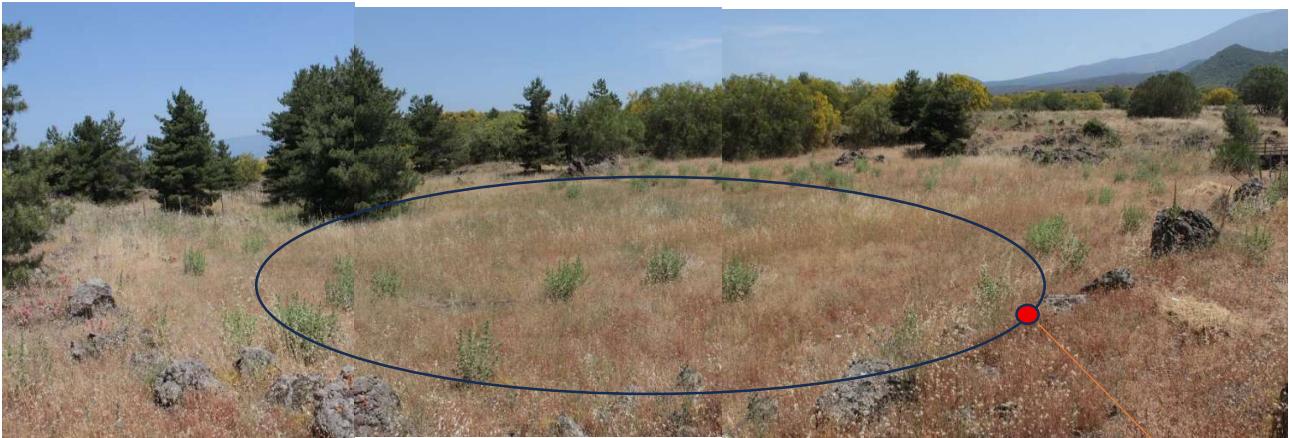
Foto panoramica 1

Confini indicativi dell'area natura

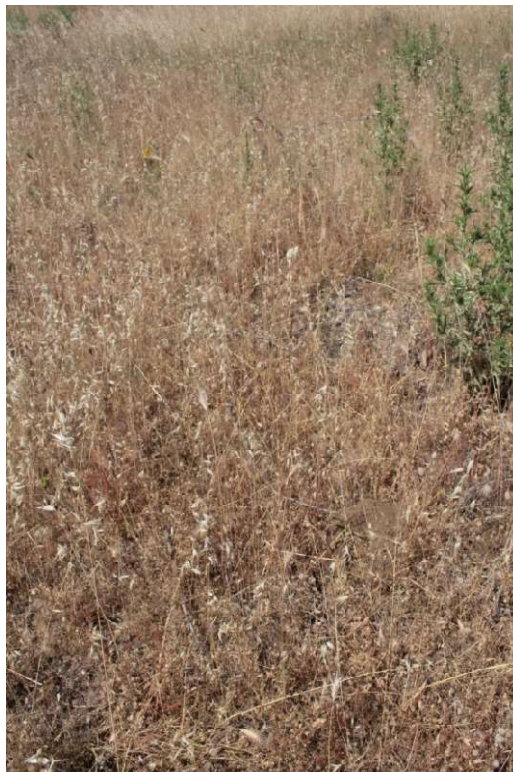
Particolare dello stato del terreno in corrispondenza del centro della ipotizzata area natura

In questa zona dell'area complessiva oggetto della proposta di concessione di valorizzazione non viene attuato dal soggetto proprietario alcun intervento di taglio delle sterpaglie secche con rischio permanente di incendio

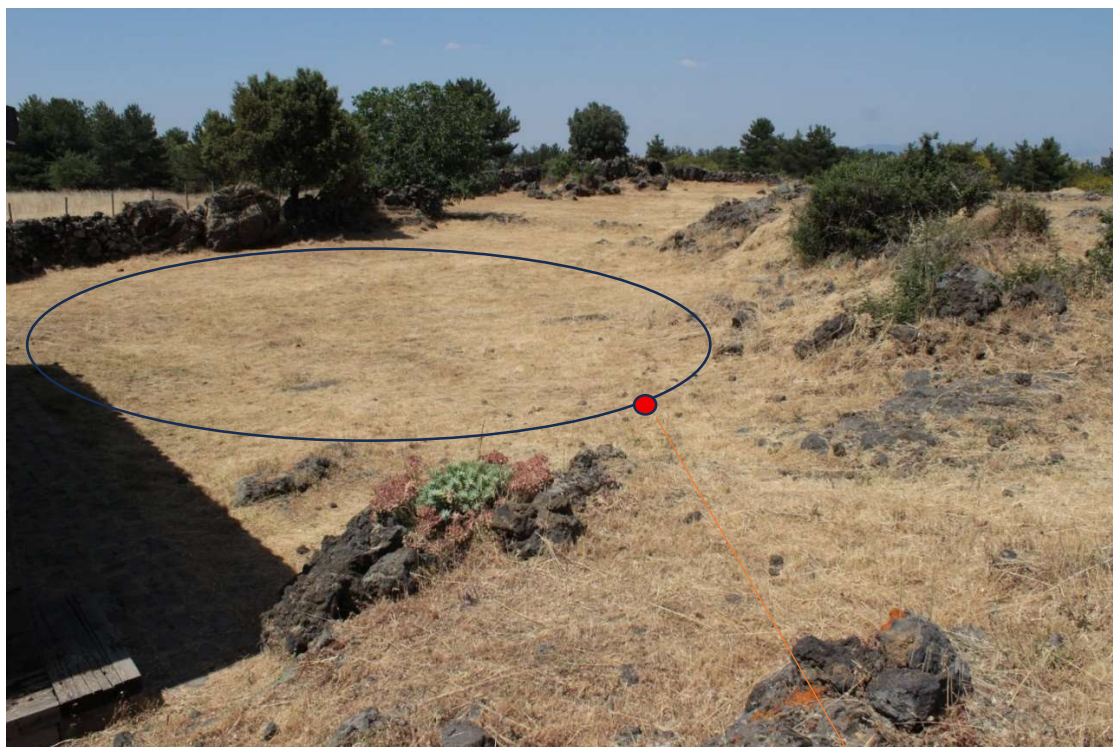
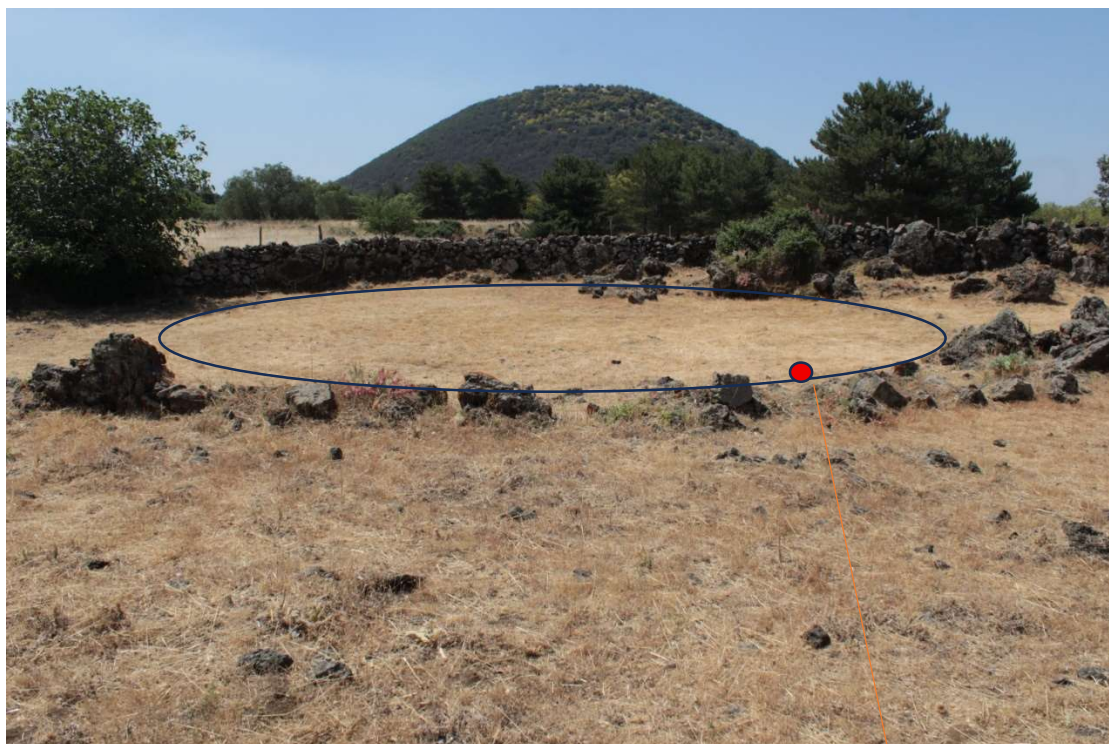
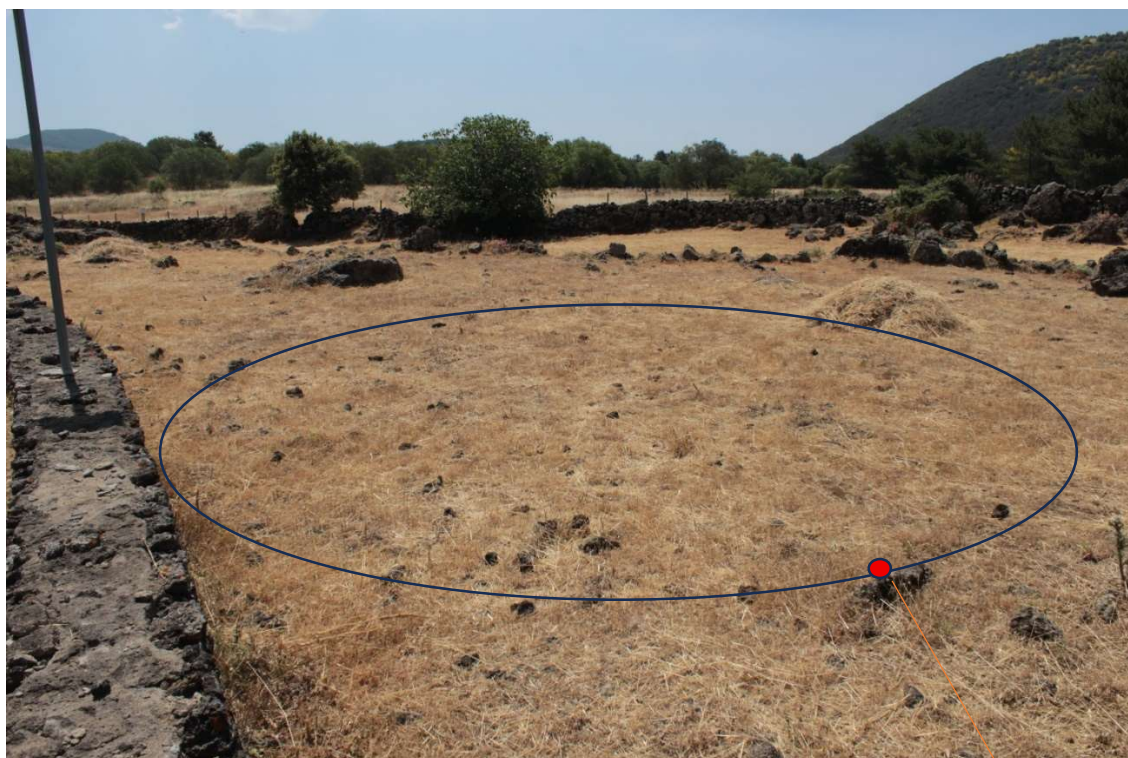
Le superfici indicative delle aree natura rientrano interamente nella tipologia delle foto A1 , A2 e A3 rimanendo ai margini esterni di esse pochi affioramenti lavici molto degradati della tip. foto B1 , B2 e B3. In questa zona viene attuato dal soggetto proprietario il taglio delle sterpaglie secche

Confini indicativi di una delle aree natura

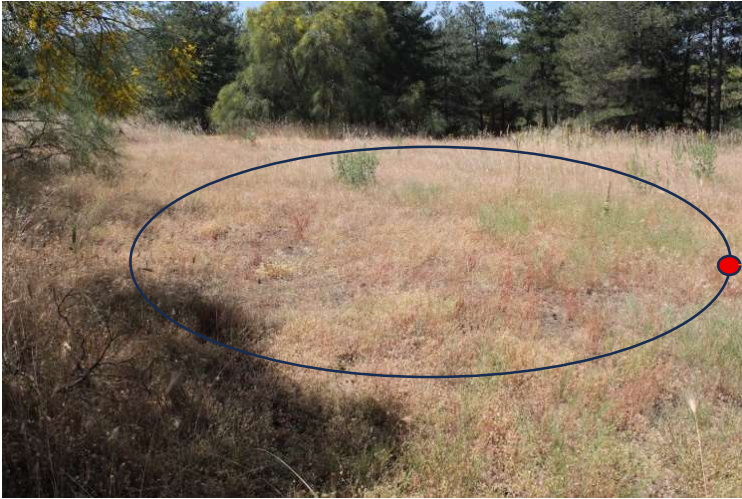
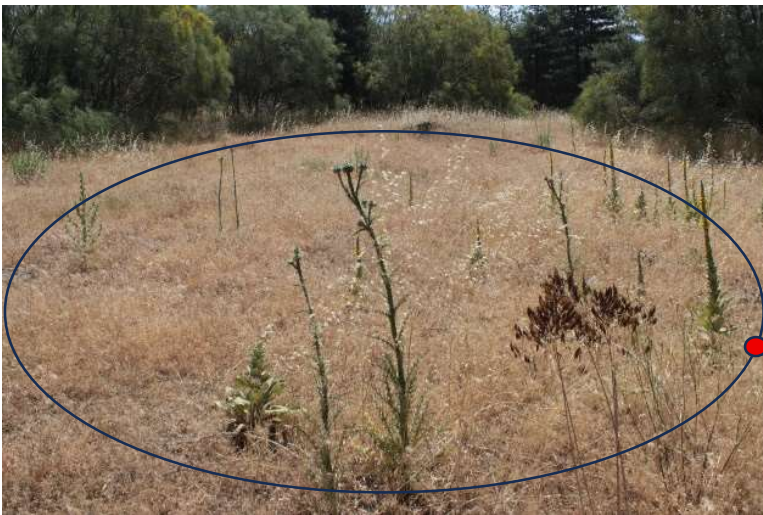
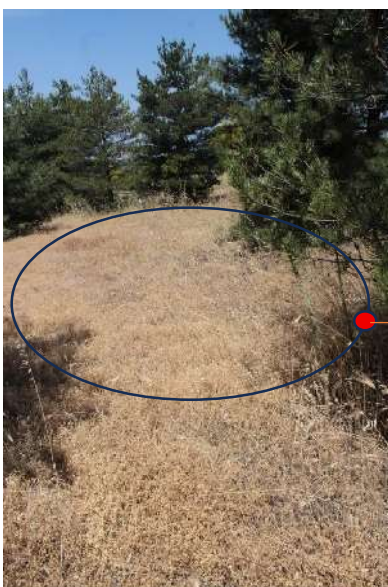
Le superfici indicative delle aree natura rientrano interamente nella tipologia delle foto A1 , A2 e A3 rimanendo ai margini esterni di esse pochi affioramenti lavici molto degradati della tip. foto B1 , B2 e B3. In questa zona non viene attuato dal soggetto proprietario il taglio delle sterpaglie secche

Confini indicativi di una delle aree natura

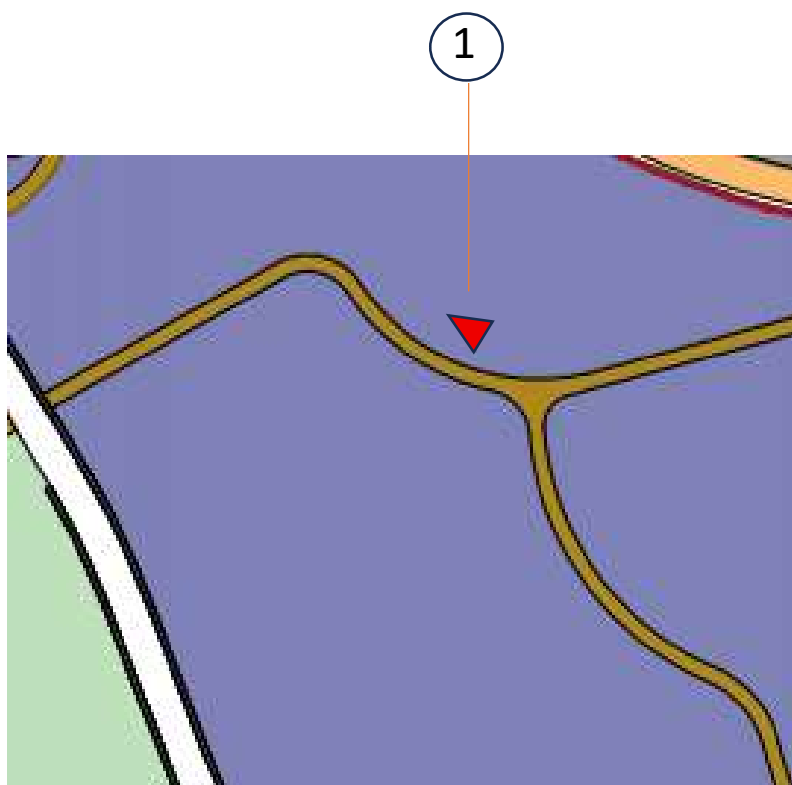
## Sez. 6 – Percorsi pedonali e ciclabili

I percorsi si svilupperanno lungo tratti di terreno che rientrano interamente nella tipologia delle foto A1 , A2 e A3 . Nelle zone interessate non viene attuato dal soggetto proprietario il taglio delle sterpaglie secche.
